## **Langzeitverhalten von zementgebundenen Beschichtungen in Trinkwasserbehältern**

**A. Gerdes<sup>1</sup> und F.H. Wittmann<sup>2</sup>**

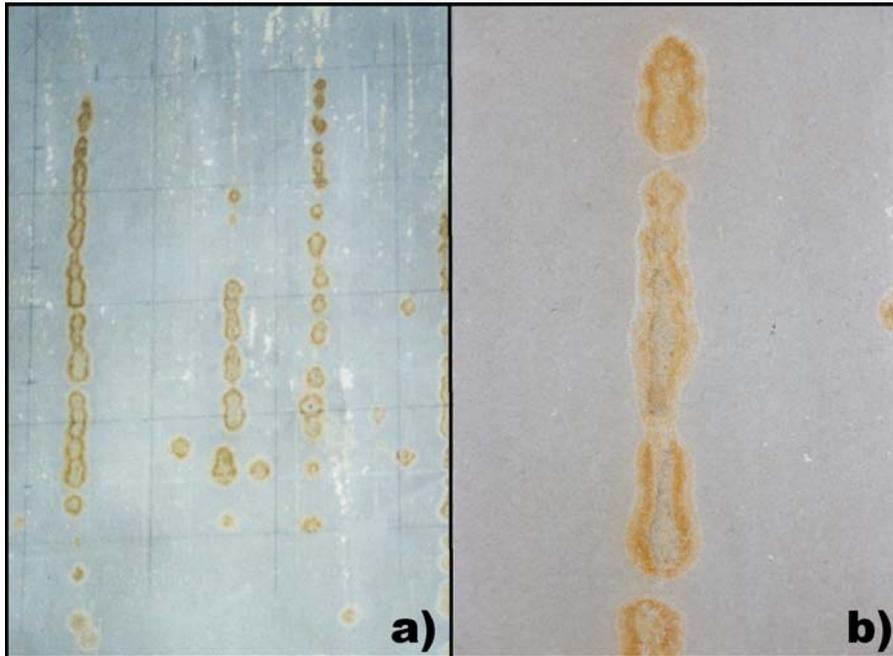
Das Erscheinungsbild dieses Schadens ist gekennzeichnet durch das Auftreten von Flecken mit einem Durchmesser von wenigen Millimetern bis zu ca. 5 cm. Die Oberfläche ist oft, aber nicht immer braun verfärbt. Es wurde in einer Reihe von Fällen beobachtet, dass die Flecken auf einer vertikalen bzw. horizontalen Linie angeordnet sind. Vereinzelt wurde sogar eine orthogonale Anordnung beobachtet (Abbildung 1a und 1b). Dieses spezifische Erscheinungsbild führte dazu, dass vor Ort die Lage der Bewehrung ermittelt und mit der Position der Flecken verglichen wurde. Es zeigt sich, dass die Flecken nicht immer, aber sehr häufig oberhalb der Bewehrung angeordnet sind.

**Abbildung 1:** Typisches Schadensbild aus einem Trinkwasserbehälter  
a) Vertikale Anordnung der Flecken  
b) Zu einem späteren Zeitpunkt wachsen einzelne Flecken zusammen

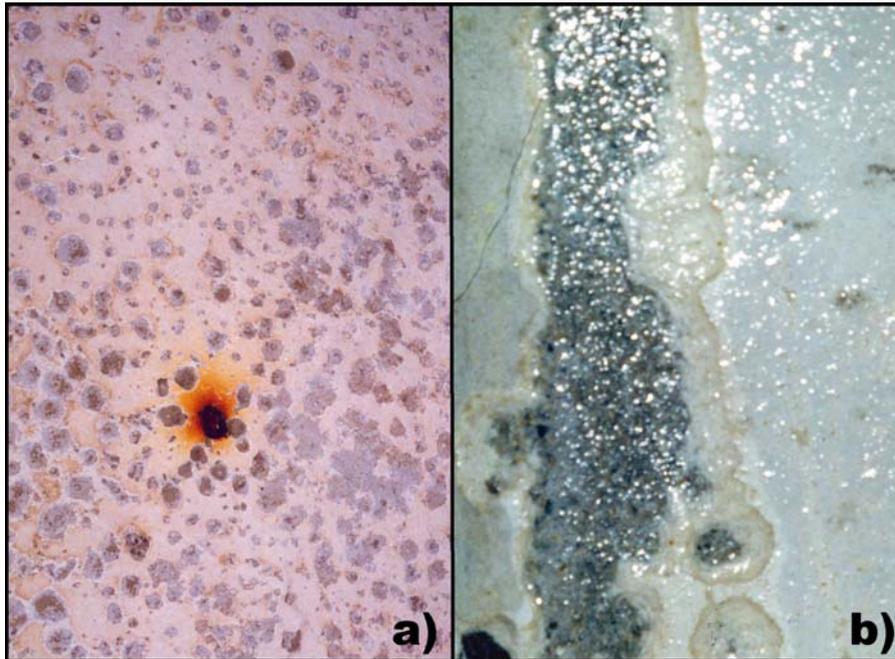
Erst durch Reinigungsarbeiten (z.B. mit Hochdruckreinigern) wurde das defekte Beschichtungsmaterial ausgewaschen. Zurück blieben narbenförmige Vertiefungen, die eindeutig zeigten, dass nicht nur die Beschichtung, sondern auch der darunterliegende Tragwerksbeton durch diesen Schadensmechanismus zerstört wird (Abbildung 2 a und 2b).

**Abbildung 2:** Schädigung des Tragwerksbetons  
a) Bodenfläche eines geschädigten Behälters  
b) Detailaufnahme eines Fleckens nach der Reinigung

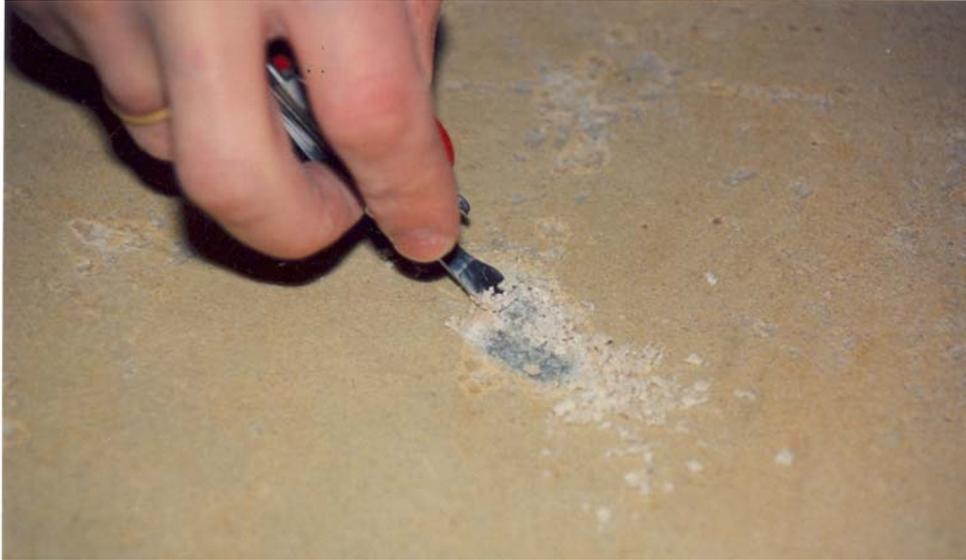
Wie im vorangehenden Abschnitt bereits erwähnt, hat das Material in den Flecken die Festigkeit vollständig verloren. Es ist weich und talkartig, so dass es sich bereits ohne Hilfe von Werkzeugen aus den geschädigten Bereichen entfernen lässt (Abbildung 3).

**Abbildung 3:** Aufgeweichtes, mechanisch leicht zu entfernendes Material aus einem geschädigten Bereich

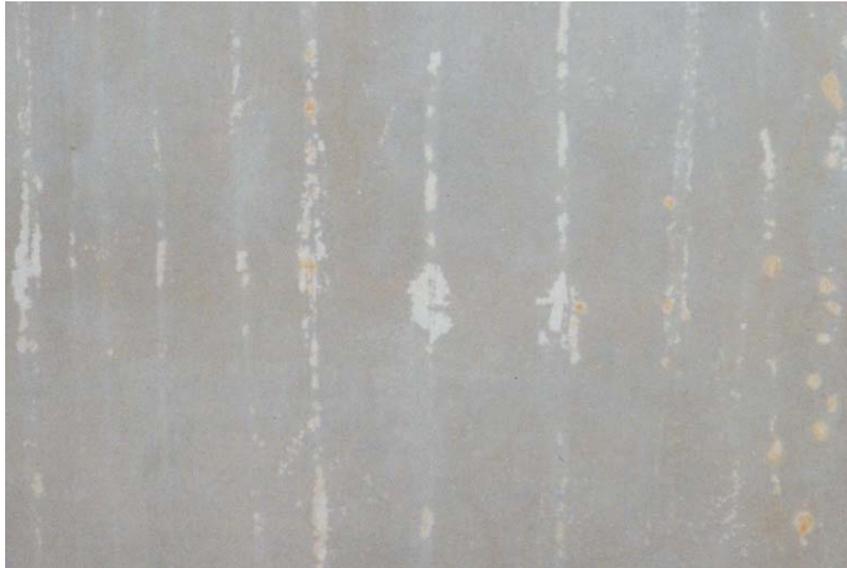
**Abbildung 4:** Flecken mit weisser Oberfläche

- Der pH-Wert der Beschichtung ist zu hoch, um eine hohe Besiedlungsdichte der Mikroorganismen, die für den Abbau verantwortlich gemacht werden, zuzulassen.
- Für die Menge an gebildetem Carbonat sind die vorhandenen mikrobiologisch nutzbaren Kohlenstoffquellen (Wasser, Beschichtungsmaterial) nicht ausreichend.
- Bakterien konnten nur auf der Oberfläche, nicht aber in tieferen, geschädigten Bereichen der Beschichtung nachgewiesen werden.
- Die Geschwindigkeit, mit der die Beschichtung abgebaut wird, steht nicht im Einklang mit der beobachteten Besiedlungsdichte. So waren in Behältern, die 6 Monate nach der Fertigstellung bereits zerstört waren, keine braunen Verfärbungen, die nach Flemming und Herb durch die Mikroorganismen verursacht werden, zu beobachten (Abbildung 4) [9].

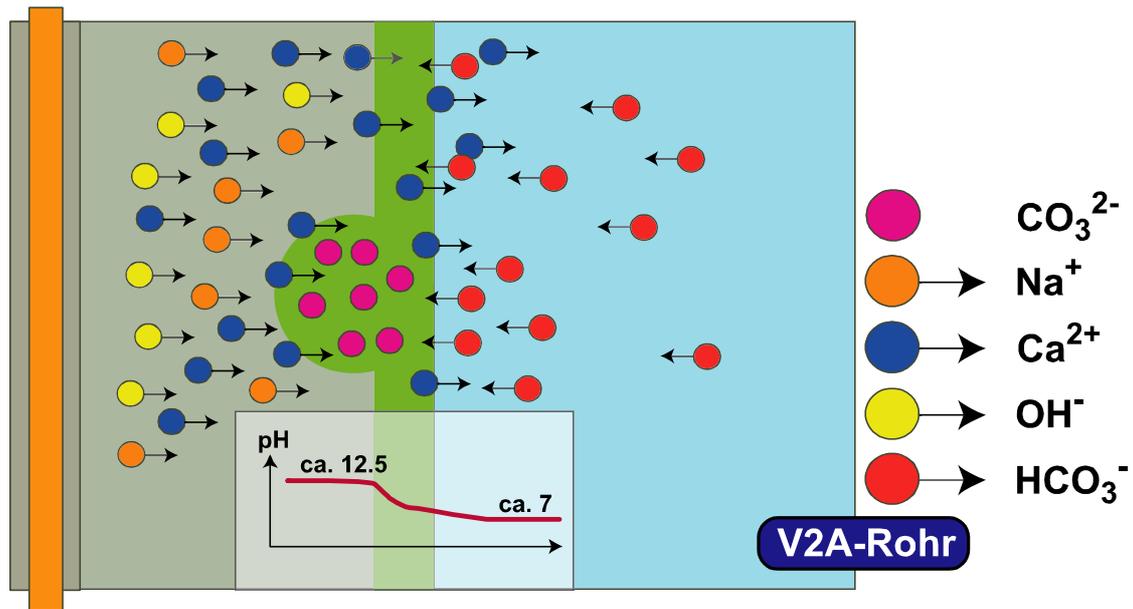
Dieses Modell beschreibt einen gekoppelten Prozess aus Transport und chemischer Reaktion von Inhaltsstoffen des Wassers mit Bestandteilen der Beschichtung. In der Abbildung 5 sind diese Prozesse schematisch dargestellt.

1. Reaktionsschritt: Transport von Hydrogencarbonat-Ionen ( $\text{HCO}_3^-$ ) in die Beschichtung
2. Reaktionsschritt: Chemische Umwandlung von Hydrogencarbonat-Ionen ( $\text{HCO}_3^-$ ) zu Carbonationen ( $\text{CO}_3^{2-}$ ).

Nach diesem Modell wird im 1. Reaktionsschritt das im Wasser befindliche Hydrogencarbonat ( $\text{HCO}_3^-$ ) in die Beschichtung transportiert. Dabei spielt der Transportwiderstand der Beschichtung, charakterisiert durch Gesamtporosität und Porengrößenverteilung, für die Schadensgeschwindigkeit eine zentrale Rolle. Die in einer Vielzahl der Behälter gemessenen elektrischen Potentiale zwischen Bewehrung und Edelstahlbauten sind eine mögliche Erklärung für die Beschleunigung der Transportprozesse und das lokale

**Abbildung 5:** Schematische Darstellung der hydrolithischen Korrosion zementgebundener Werkstoffe

Beim 2. Reaktionsschritt findet zunächst innerhalb der Beschichtung eine pH-abhängige Umwandlung der Hydrogencarbonat-Ionen ( $\text{HCO}_3^-$ ) zu Carbonationen ( $\text{CO}_3^{2-}$ ) statt. Die Löslichkeit des Calciumcarbonats ist mit 14 mg/l aber deutlich niedriger als die Hydrogencarbonat-Konzentration im harten Wasser ( $\gg 100$  mg/l). Die Folge ist daher eine Fällung von Calciumcarbonat unter Verbrauch von Calciumhydroxid, das als Reaktionsprodukt bei der Hydratation des Zementes entsteht. Ist das Calciumhydroxid vollständig verbraucht, kann der fallende pH-Wert in der Porenlösung nur durch Freisetzung von zusätzlichem Calciumhydroxid aus dem Zementstein stabilisiert werden. Da dieses freigesetzte Calciumhydroxid sofort wieder mit dem eingedrungenen Hydrogencarbonat reagiert, findet letztendlich unter Abbau der Hydratationsprodukte eine komplette Auslaugung des Zementsteins statt [6].

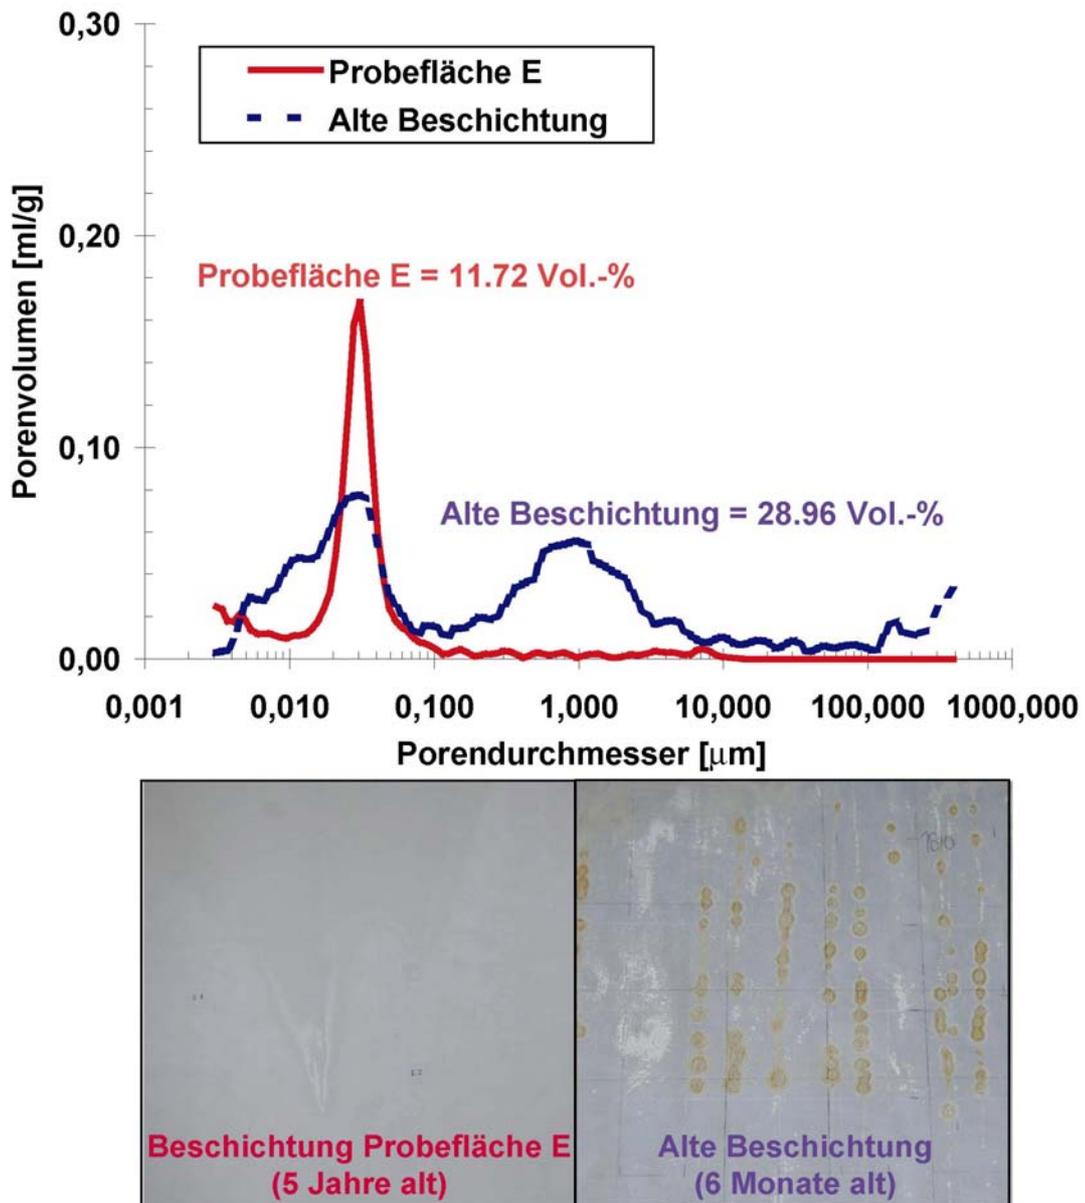
Die Bedeutung dieser Größen für die Dauerhaftigkeit dieser Beschichtungen wird direkt durch die Aufnahmen der unterschiedlichen Beschichtungstypen in Abbildung 6 deutlich. Während bei der Beschichtung der Fläche E auch nach 5 Jahren Versuchsdauer noch keine Flecken zu beobachten sind, ist die herkömmliche Beschichtung bereits nach 6 Monaten mit Flecken übersät, d.h. völlig zerstört. Dieses Ergebnis wird auch durch die chemischen Analysen der Beschichtung nach 5 Jahren bestätigt. Der Calciumhydroxidgehalt ist auch nach 5 Jahren bei Proben der Fläche E noch grösser als 5 Massen-%.

**Abbildung 6:** Vergleich der Porenkennwerte zwischen den Proben aus der Probenfläche A und Proben einer alten Beschichtung

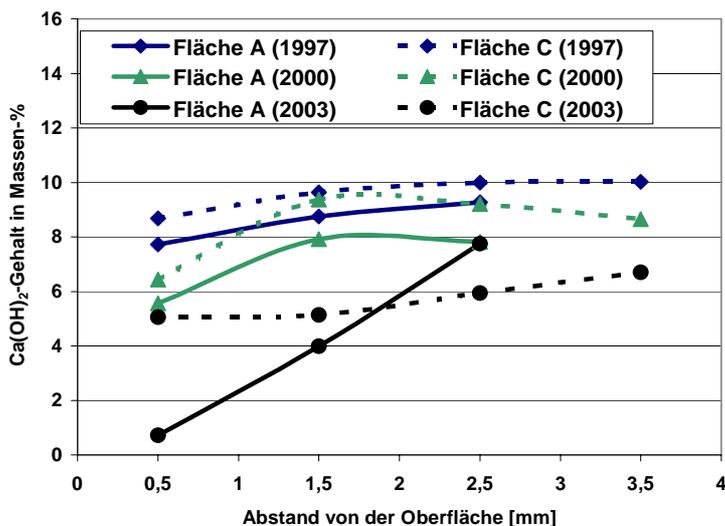
tung auf der Probefläche A (11.72 Vol.-%) vergleichbar. Auch bei der Porengrößenverteilung sind zwischen beiden Flächen keine signifikanten Unterschied feststellbar. Der Einfluss der Schichtdicke auf den Widerstand der Beschichtung ist aber aus der Abbildung 7 abzulesen. Im Gegensatz zur Beschichtung auf der Probefläche A, sind bei der Probefläche C auch noch nach 5 Jahren signifikante Mengen an Calciumhydroxid nachweisbar. Dies deutet darauf hin, dass zwar der Transport von Hydrogencarbonat in die Beschichtung der Fläche C stattfindet und die Umwandlung von Calciumhydroxid zu Calciumcarbonat abläuft. Im Gegensatz zur dünneren Beschichtung kann aber bei der Beschichtung C aus grösseren Tiefen Calciumhydroxid via Diffusion in den Randbereich transportiert werden. Auf diese Weise wird der Abbau des Zementsteins zeitlich verzögert. An dieser Fläche konnten 5 Jahre nach der Applikation nur vereinzelt Flecken beobachtet werden.

**Abbildung 7:** Mittlerer Calciumhydroxidgehalt als Funktion der Versuchsdauer für die Fläche A und C

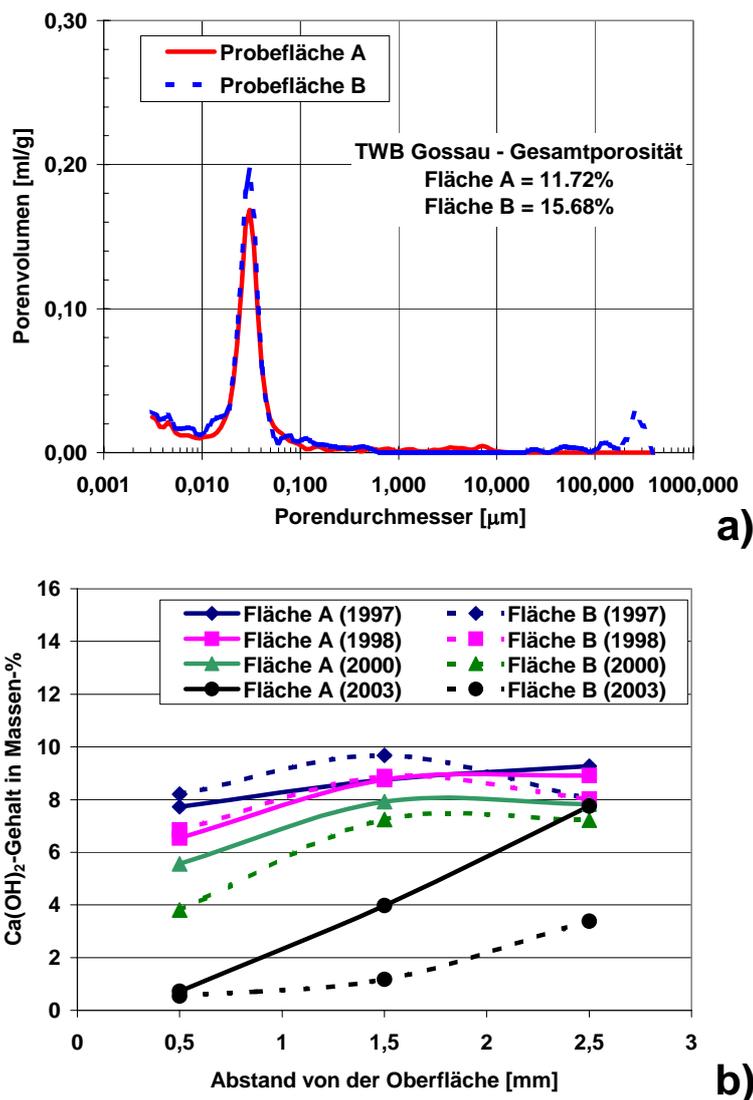
Auf der Probefläche A wurde die Beschichtung I händisch aufgetragen, während auf der Probefläche B die gleiche Beschichtung mit vergleichbarer Schichtdicke maschinell appliziert wurde. In der Abbildung 8a sind die Ergebnisse zur Gesamtporosität und Porengrößenverteilung graphisch dargestellt.

Danach ist festzustellen, dass die händisch aufgetragene Beschichtung mit 15,68 Vol.-% eine deutlich höhere Gesamtporosität aufweist als die maschinell verarbeitete Beschichtung (11,72 Vol.-%). Dies ist im wesentlichen auf den höheren Porenanteil zwischen 100 und 1000  $\mu\text{m}$  zurückzuführen.

Diese verarbeitungsbedingten Unterschiede machen sich auch im Widerstand der Beschichtungen gegen den hydrolithischen Abbau bemerkbar. In Abbildung 8b ist das Tiefenprofil des Calciumhydroxidgehaltes als Funktion der Versuchsdauer dargestellt. Der Kurvenlauf zeigt deutlich, dass der Calciumhydroxidgehalt nach einer Versuchsdauer von 5 Jahren bei der händisch applizierten Beschichtung deutlich niedriger ist als bei der maschinell applizierten Beschichtung. Das steht auch im Einklang mit der Beobachtung, dass nach 5 Jahren die Probefläche B bereits wieder mit Flecken übersät war, während bei der Fläche A eine deutlich geringere Zahl von Flecken festgestellt wurden.

**Abbildung 8:** a) Mittlere Gesamtporosität und Porengrößenverteilung für Proben aus der Fläche A und B  
 b) Mittlerer Calciumhydroxidgehalt als Funktion der Versuchsdauer für die Fläche A und B
